Restauratiebestek voor
Stoomlocomotief NS 6513
(bouwjaar 1887)

Museumstoomtram Hoorn-Medemblik / Stichting Beheer Museumstoomtram

Hoorn, maart 2007

2. Restauratieplan

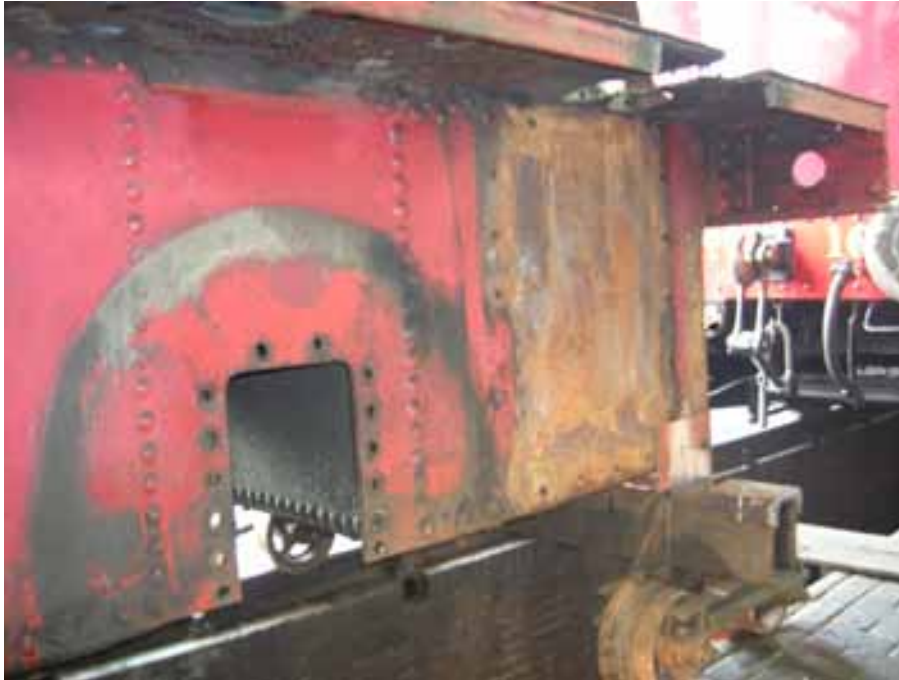
Het nog aanwezig originele frame blijkt in bijzonder slechte staat te verkeren.

Doordat de bakken met daarin de watervoorraad onderdeel vormen van het frame, en er in het verleden geen coating als bescherming is gebruikt, zijn het frame en de klinkverbindingen zwaar aangetast. Verder is het frame uit te dun en laagwaardig staal vervaardigd, waardoor een grote kromming in de lengterichting (tot 13mm) en in de hoogterichting (tot 5mm) is opgetreden. Ter plekke van de grootste optredende belastingen (bij de scheenpoorten) zijn aan beide zijden van het frame scheuren ontstaan welke op provisorische wijze zijn gerepareerd in het verleden. Deze reparaties laten inmiddels nieuwe scheurvorming zien.

De enige oplossing om de problemen met het frame te ondervangen is een gedeeltelijke reconstructie en hierbij de bij de Staatsspoorwegen toegepaste frame versterkingen opnieuw aan te brengen. Reparatie is geen optie omdat het gebruikte staalkwaliteit uit 1887 onbetrouwbaar is bovendien van een hoog koolstofgehalte is. Hierdoor zijn noodzakelijke reparaties d.m.v. lassen niet goed uit te voeren, omdat er geen betrouwbare lassen gemaakt kunnen worden. Bovendien is de combinatie van lage staalkwaliteit en ontwerpfouten (die reeds bij de Staatsspoorwegen zijn ondervangen) geen betrouwbaar frame dat aan hedendaagse veiligheids- en betrouwbaarheidseisen voldoet. Van het oorspronkelijke frame kunnen wel de karakteristieke leiplaten worden hergebruikt. Verder zal het te reconstrueren frame geheel volgens de afmetingen en met de details van het oorspronkelijke frame worden vervaardigd. Het frame zal ook geheel op oorspronkelijke wijze worden geklonken.

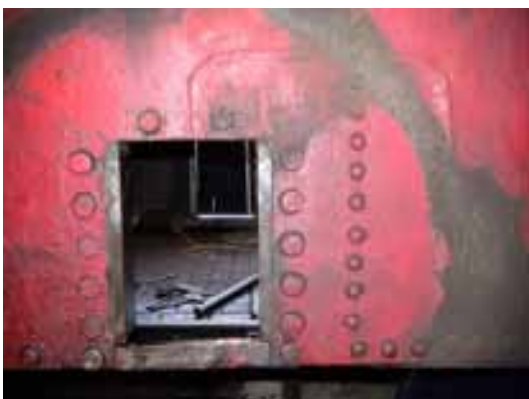
Scheurvorming scheenpoort rechts

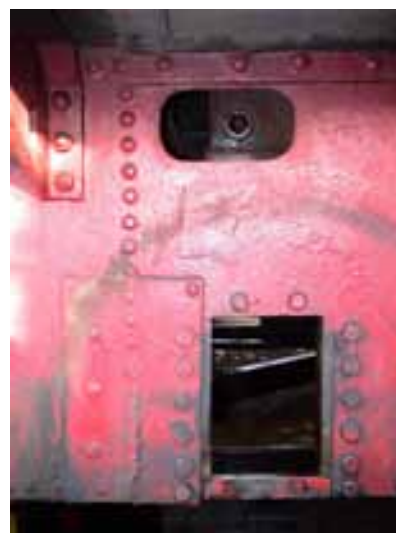
Scheurvorming scheenpoort links

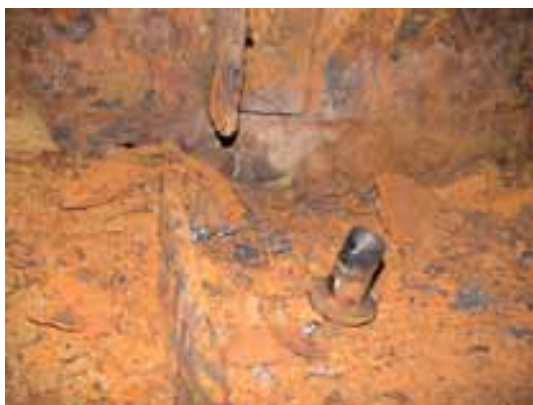
Corrosievorming binnenzijde frame, onderdeel van de waterbakken.

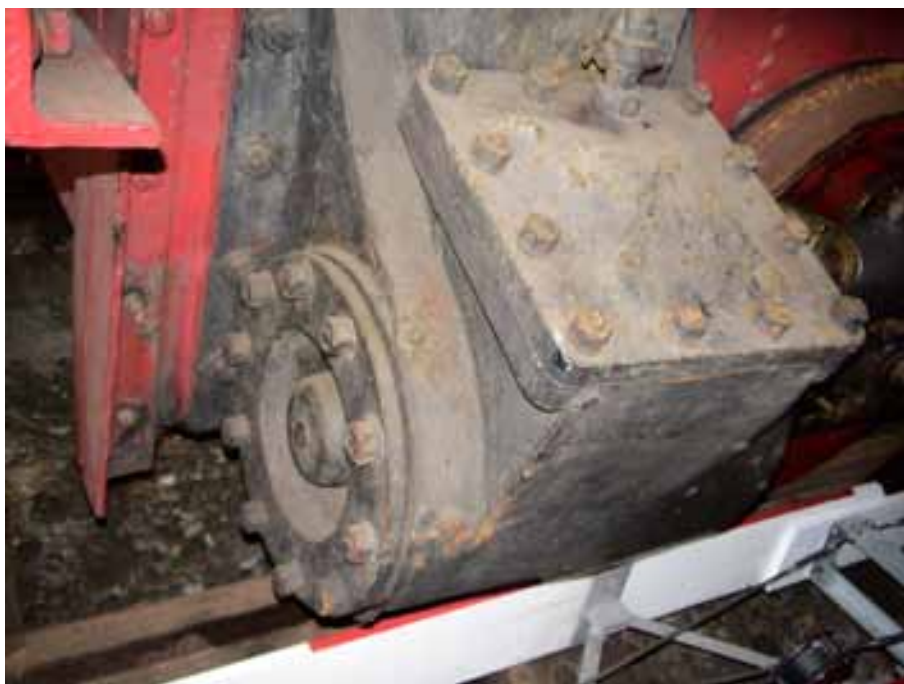
Beide originele cilindergietstukken zijn nog aanwezig. Voor deze onderdelen geldt ook dat zij versleten zijn. De gietstukken zijn losgenomen van het frame om een de noodzakelijke werkzaamheden goed in kaart te kunnen brengen.

Gebleken is dat er een groot defect is aan het rechter cilindergietstuk. Aan de framezijde van het gietstuk blijkt de wand van de cilinder over een groot deel weggeslagen te zijn, waarschijnlijk ten gevolge van een gietfout. Dit is in het verleden gerepareerd door het aanbrengen van een cilindervoering. Deze cilindervoering is echter niet over de volledige lengte van de cilinder aangebracht waardoor er lekkage tussen de voering en het gietstuk is ontstaan. Om dit te ondervangen zal een geheel nieuwe voering aangebracht moeten worden in dit gietstuk, na verwijdering van de aanwezige voering.

Bij het linker cilindergietstuk zal eveneens een voering moeten worden aangebracht om tot een gelijke cilinderdiameter te komen als bij het rechter gietstuk. Dit is noodzakelijk om een gelijke krachtsverdeling tussen linker en rechter cilinder te verkrijgen.

- Nabewerken van de bakschuifspiegels, welke in de loop der tijd hol zijn uitgesleten.
- Bij het rechter gietstuk, het nabewerken van het montagevlak met het frame wegens een te grote afstand tussen hartlijn cilinder en hartlijn kruktaf;
- Nabewerken van de cilinder- en schuifkast stopbussen, in verband met de plaatsing van metalieke pakkingen ter vervanging van de inmiddels verboden asbestkoortafdichtingen;
- Nabewerken van de aansluitingen t.b.v. de stoom toe- en afvoer. Deze zijn door lekkages versleten;
- Aanpassing van de smering door aansluiting op centrale, mechanisch aangedreven smeerpers;

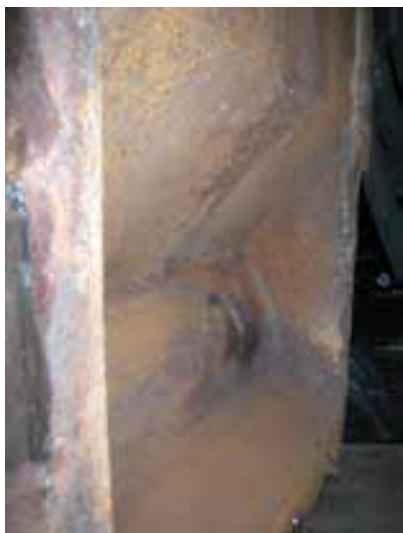
Weggeslagen cilinderwand

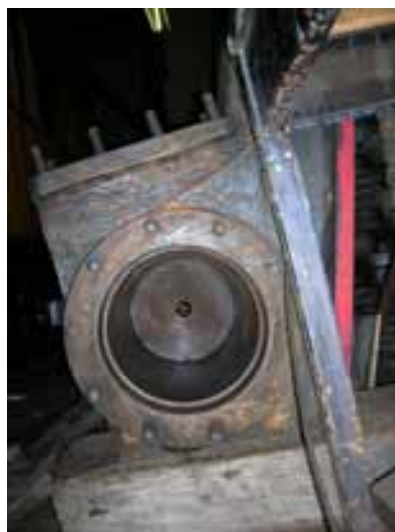
Aangebrachte cilindervoering

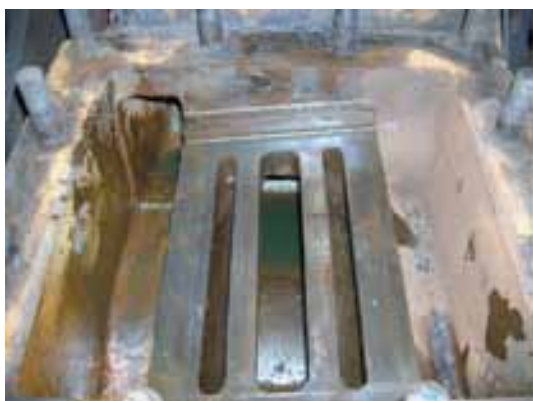
Spiegel

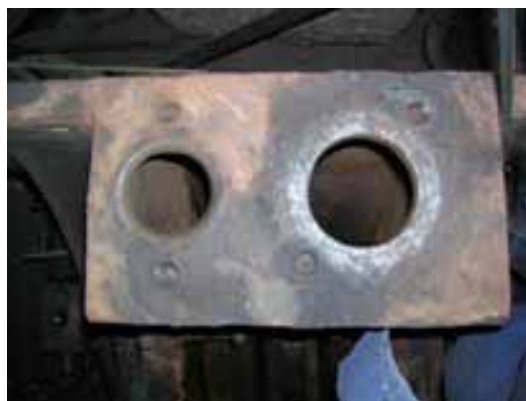
Aansluitingen stoom toe- en afvoer

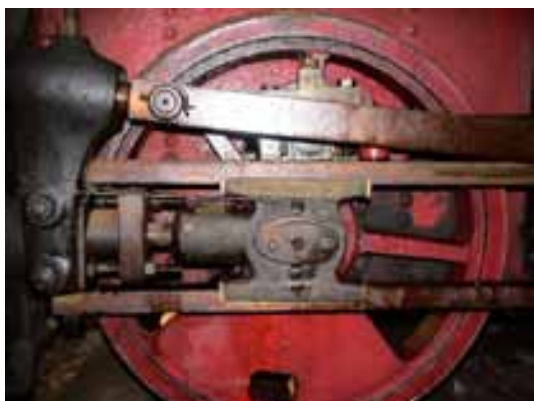
Rechter kruishoofd

- Reconstrueren van alle leibanen, omdat deze zijn versleten door de geharde slijtlaag heen;
- Controleren en eventueel herstellen van gelaste scheur in rechter kruiskop;
- Vernieuwen van zuigers, daar de diameter van de cilinders zal wijzigen door het aanbrengen van de cilindervoeringen;
- Vernieuwen van de zuigerstangen, omdat de aanwezige te klein in diameter zijn geworden en te onzuiver om de metalieke afdichtingen toe te kunnen passen;
- Vernieuwen van alle aanwezig lagers in kruiskoppen, drijfstangen en koppelstangen;
- Ontroesten en blank polijsten van de diverse onderdelen;

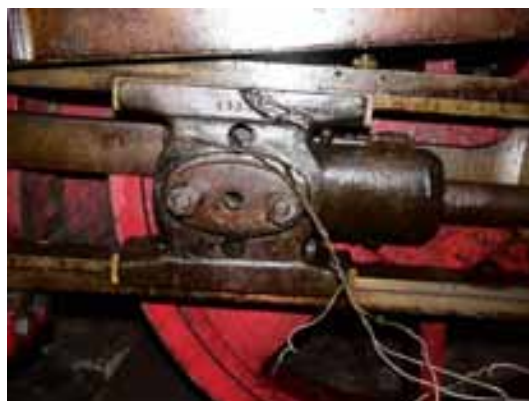
Linker (gerepareerd) kruishoofd

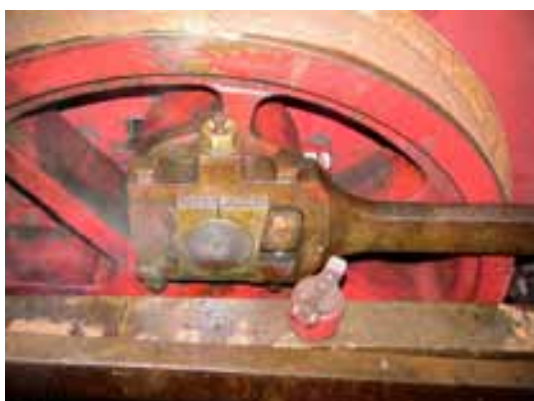
Koppelstang

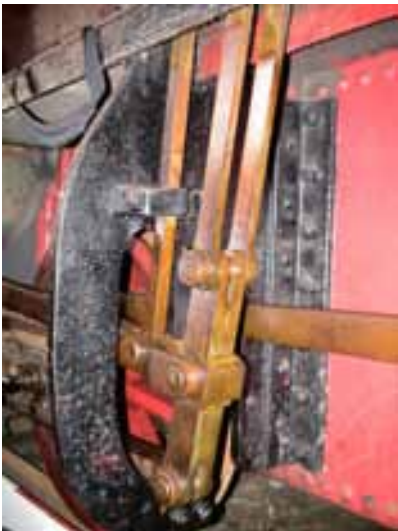
De locomotief is uitgevoerd met de stoomschuifbeweging volgens het systeem Allan. Deze stoomschuifbeweging is nog volledig aanwezig en verkeert in redelijke staat. Alleen de aanwezige 'scharen' zullen niet opnieuw gebruikt kunnen worden, omdat er scheurvorming rond de pengaten is opgetreden en omdat de geharde loopvlakken zijn versleten.

Schaar, met verlengde schuifstang

- Richten van verbogen stangen;
- Excentriekringen nabewerken en voorzien van bronzen voeringen voor de loopvlakken;
- Nabewerken van de loopvlakken van de excentrieken;
- Opnieuw aanmaken van scharen;
- Diverse gaten ruimen en pennen vernieuwen;
- Richten van tuimelas en kopspieën vernieuwen;
- Oplassen en nabewerken tandheugel van ganghandel;
- Oplassen en nabewerken stelstang van verlengde schuifstang i.v.m. geleiding;
- Ontroesten en blank polijsten van de diverse onderdelen;

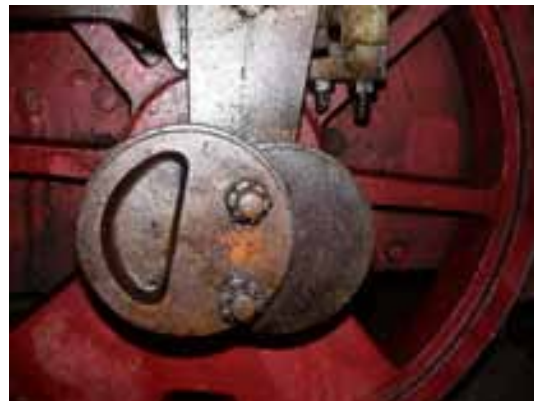
Excentrieken

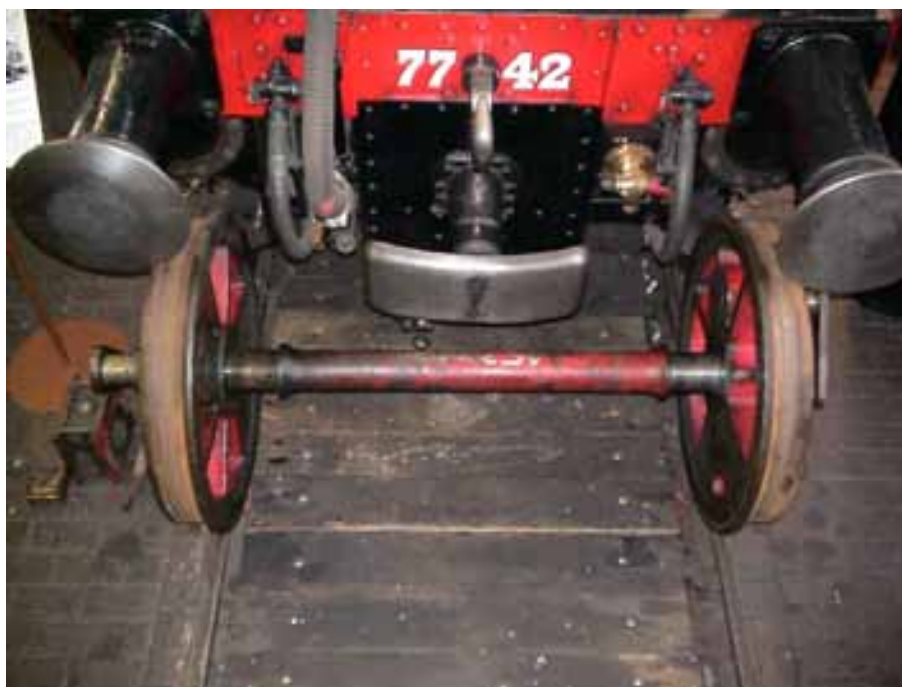
De locomotief is uitgevoerd met een tweetal wielassen met hieraan spaakwielen, wielbanden en kruktappen en bij de achteras ook de contrakruk. Verder behoren hiertoe de wielaslagers met de aspotten en bladveren.

Het intensieve gebruik van de locomotief in het verleden is hier bijzonder goed aan af te zien. De aanwezige wielbanden op de locomotief zijn tot afkeurmaat afgedraaid en het nog aanwezige profiel bevindt zich op de grens van afkeur. Verder zijn de lagerloopvlakken van de assen versleten en bovendien zwaar gegroefd. Dit zelfde geldt voor de aanwezige kruktappen in de wielen.

Van de aslagers geldt dat de bronzen lagerschalen ten gevolge van de gegroefde asloopvlakken zwaar zijn aangetast. De aspotten zijn echter niet beschadigd en kunnen opnieuw worden gebruikt.

- Verwijderen van wielassen, kruktappen en wielbanden;
- Vernieuwen en opkrimpen van de assen;
- Vernieuwen, omleggen en afdraaien van nieuwe wielbanden met sprengingen en aan buitenzijde glad gedraaid;
- Aanmaken en inpersen van nieuwe kruktappen;
- Nieuwe contrakrukken met demontabele sluiting op kruktappen in verband met toekomstig afdraaien van wielbanden;
- Vernieuwen van aslagers en glijdstukken van aspotten;

- Aanmaak van nieuwe onderpotten met aangepaste smeerkussens;
- Vernieuwen van bladveren;

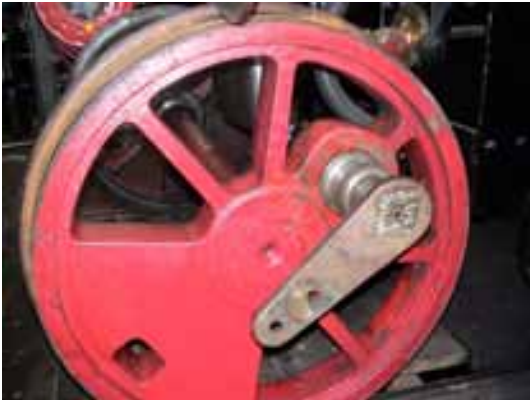
Spaakwiel met kruktaf en kontrakruk

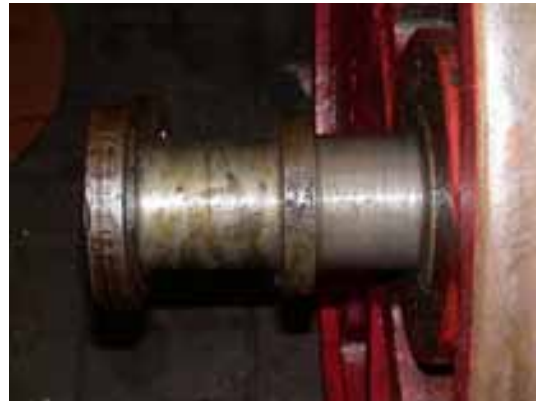
Versleten en gegroefde kruktaf

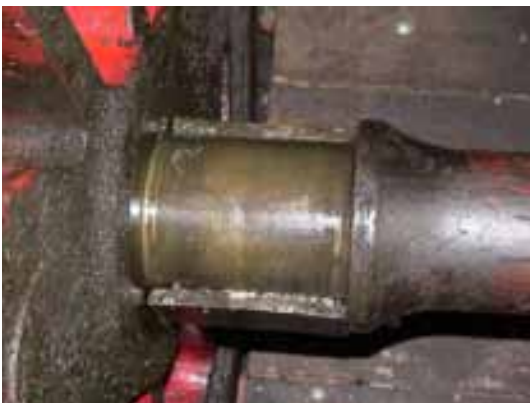
Gegroefde loopvlak met lagerschaal

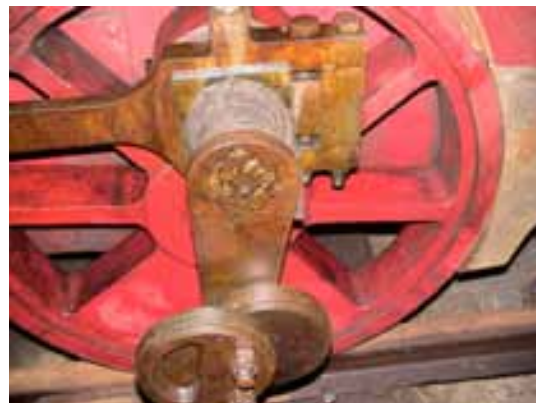
Contrafuk, vast aangebracht op kruktaf

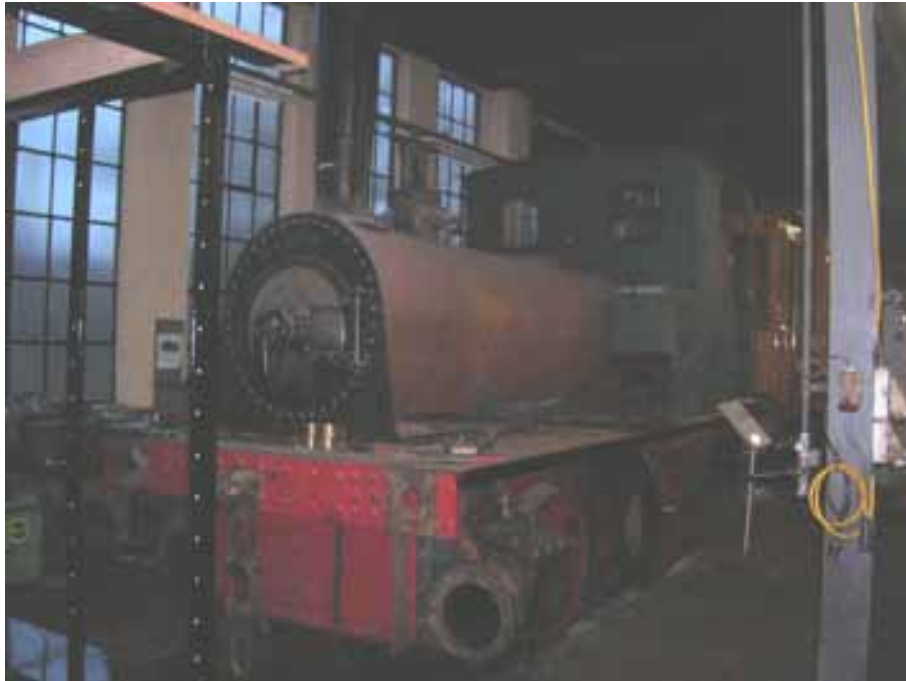
De bij de verwerving van de locomotief door de museumstoomtram in 1978 nog aanwezige geklonken stoomketel bleek in een bijzonder slechte staat te verkeren. Dit ondanks het feit de kort hiervoor deze ketel nog was gebruikt. Op een aantal bijzonder cruciale plekken bleek de ketel ernstige en gevaarlijke gebreken, zoals scheurvorming te vertonen.

Op dat moment is besloten een nieuwe stoomketel te laten maken. Deze is geheel als gelaste ketel uitgevoerd, omdat volgens de regelgeving (drukvatenbesluit) geen nieuwe geklonken ketels mogen worden vervaardigd.

Hoewel de nieuwe ketel extern dezelfde afmetingen bezit als de oorspronkelijke ketel, zijn toch de nodige concessies gedaan aan de plaatsing en de soort appendage aansluitingen. Omdat een nauwkeurige reconstructie van het oorspronkelijke ontwerp als uitgangspunt dient, zullen deze eerder gedane concessies ongedaan gemaakt worden. Doordat de ketel van beplating wordt voorzien is het ontbreken van de historische klinkverbindingen niet waarneembaar.

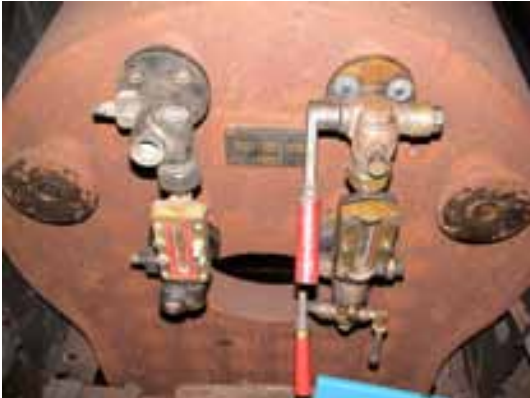
Proefplaatsing peilglazen

Daar waar mogelijk zal de lay-out en het type appendages worden gebruikt dat bij de SS / NS aanwezig was op de locomotief. Hierbij worden een tweetal concessies gedaan, namelijk voor het type peilglazen (onveilig) en de toepassing van spindelafsluiters in plaats van plugkranen (betrouwbaarheid).

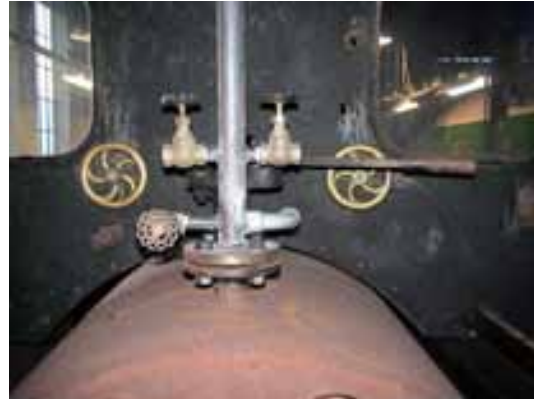
Proefplaatsing conform origineel van afsluiters

Door de modificatie van de flensaansluitingen op de ketel wordt het mogelijk de appendages op de oorspronkelijk posities aan te brengen. Voor de toe te passen spindelafsluiters zal gebruik gemaakt worden van bronzen versies, waardoor een oorspronkelijk beeld ontstaat. Verder zullen de gebruikte manometers op de oorspronkelijke plek worden aangebracht.

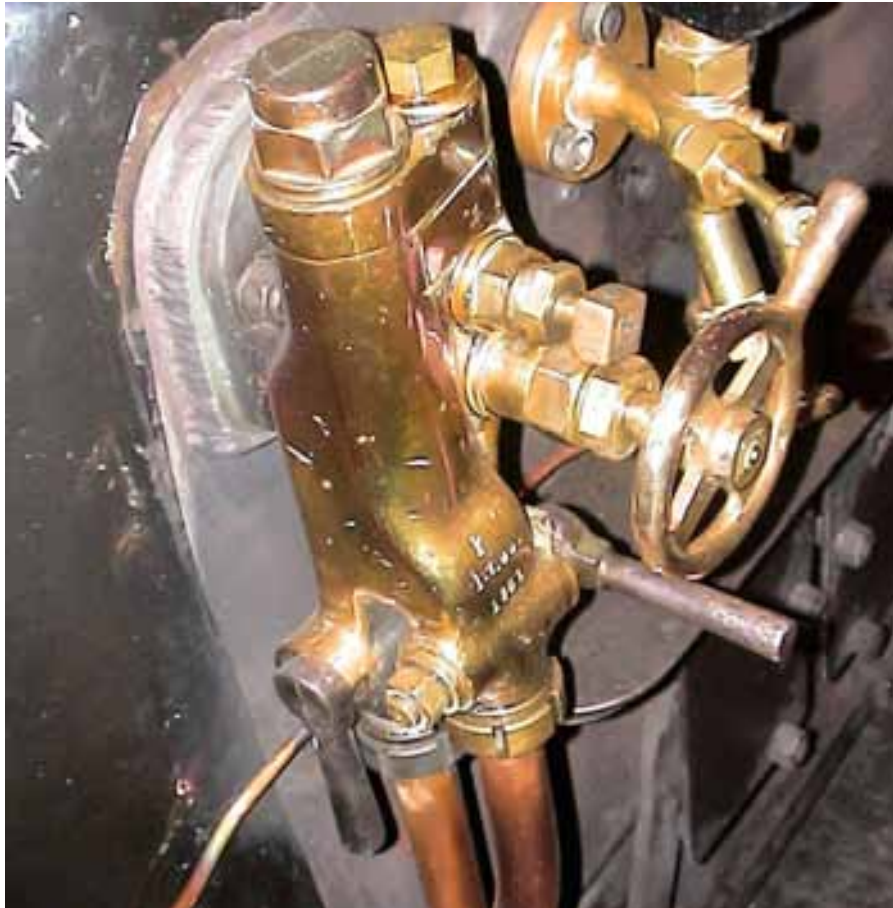
Voor de injecteurs zullen de oorspronkelijke injecteurs van het type “Gresham & Craven combination injectors” worden gereconstrueerd. Deze injecteurs zijn bijzonder kenmerkend voor bijna alle stoomlocomotieven van de Nederlandsche Spoorwegen en haar voorgangers. Zij zijn geheel van brons vervaardigd en zijn op een bijzonder prominente plek op de achterzijde van de buitenvuurkist aangebracht.

Deze Gresham & Craven injecteurs zijn niet meer te verkrijgen en van het bijzonder complexe gietstuk zijn, ondanks uitgebreid internationaal speurwerk, geen gietmallen meer beschikbaar. Van de in de collectie aanwezige NS stoomlocomotief 7742 is een oorspronkelijke Gresham & Craven injecteur nog aanwezig. Hiervan kan het gietstuk worden ingemeten en hiermee zal zeer gedetailleerd een gietmal worden gereconstrueerd. Deze gietmal kan worden benut voor het gieten van nieuwe injecteurs volgens dit model welke ook toe te passen zijn voor andere restauratieprojecten.

Buiten het gietstuk van het injecteurhuis zullen verder nog vele precisie onderdelen moeten worden vervaardigd om tot werkende en betrouwbare injecteurs te komen.

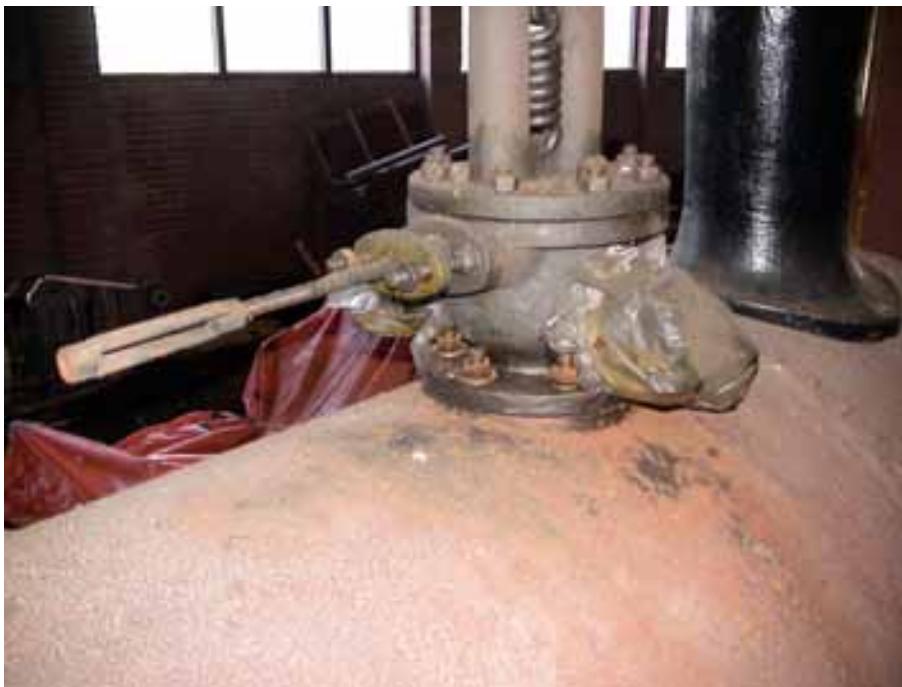
Als belangrijk, beeldbepalend origineel onderdeel zal de regulateurstoel met veiligheidskleppen worden hergebruikt. Dit onderdeel vormt een unieke constructie voor dit type locomotief, omdat normaal gesproken een stoomdom met een interne reguleur werd toegepast. Als één van de weinige type locomotieven waren de stoomtoevoerpijpen tussen de ketel en de cilinders niet intern (door de ketel en rookkast) maar buiten langs de ketel aangebracht. De gegoten regulateurstoel, welke zich op de ketel bevindt, vormt de kern van deze constructie. De hoofdstoomafsluiter en de aansluiting voor de buitenliggende stoompijpen vormen één gietstuk. De bediening van de afsluiter loopt hierbij ongebruikelijk ook buiten de ketel naar het machinistenhuis in plaats van door de ketel heen.

Het afsluitdeksel van deze constructie wordt gevormd door het veiligheidstoestel van de ketel.

De gehele gegoten constructie bevindt zich in een redelijke staat en behoeft slechts enig restauratiewerk. De werkzaamheden zullen voornamelijk bestaan uit het vlakken van de reguleur spiegel en schuif. Verder zal het veiligheidstoestel voorzien moeten worden van nieuwe klepvoeringen en een nieuwe veer. Tot slot zal het in het oog springende systeem voor het handmatig lichten van de kleppen worden aangemaakt.

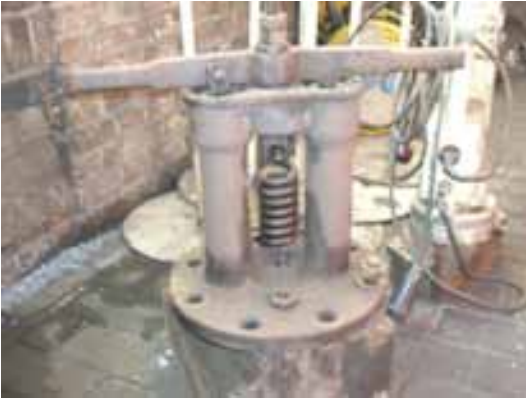
Veiligheidstoestel

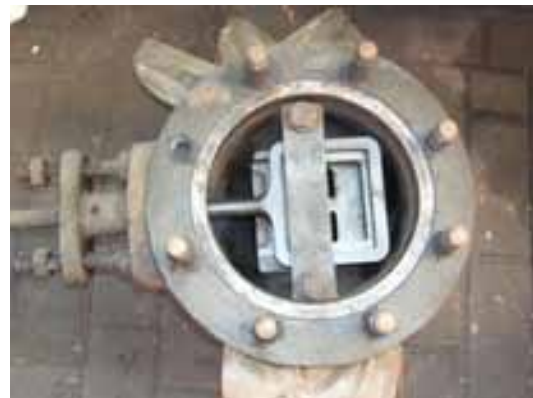
Reguleurstoel

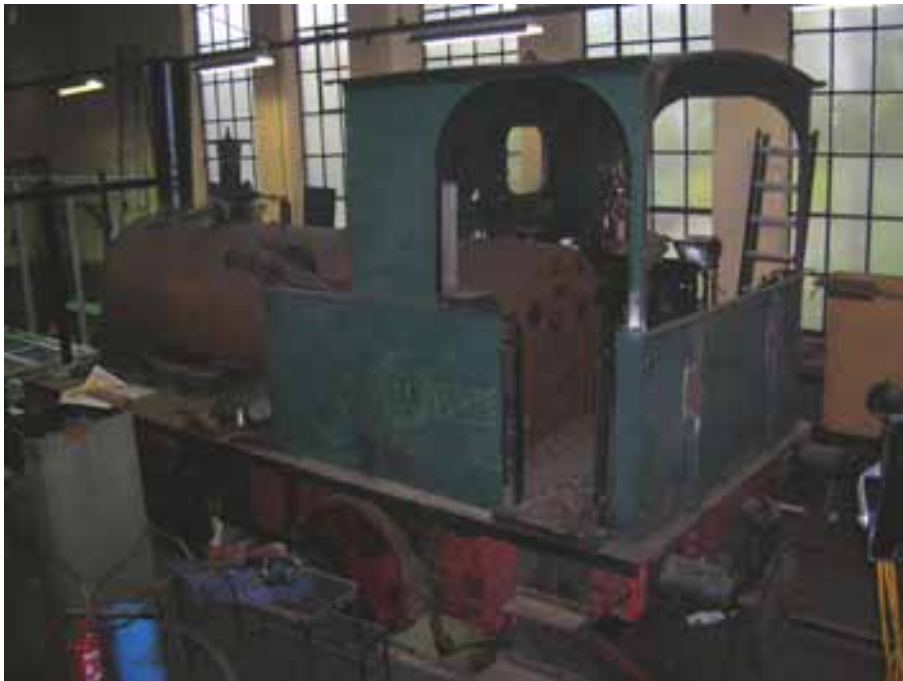
Het op de locomotief aanwezige machinistenhuis is nog slechts deels origineel. In de loop de geschiedenis zijn de nodige delen hiervan vernieuwd. Deze vernieuwingen moeten, gelet op de kwaliteit van het werk, meer als noodreparaties worden gezien. Nog originele delen van het machinistenhuis zijn zodanig doorgeroest of gedeukt dat hergebruik hiervan niet meer mogelijk is.

Voor de restauratie van de locomotief zal er een machinistenhuis moeten worden gereconstrueerd. Hierbij zal zonder concessies het oorspronkelijke ontwerp worden gevolgd en zal de gehele constructie op ambachtelijke wijze worden geklonken. Van het originele machinistenhuis kunnen wel de opvallende onderdelen zoals de raampartijen en de zwaar uitgevoerde handgrepen worden hergebruikt. Als afwerking zal het machinistenhuis aan de zijkanten en achterzijde worden voorzien van de oorspronkelijke beschermingszeilen.

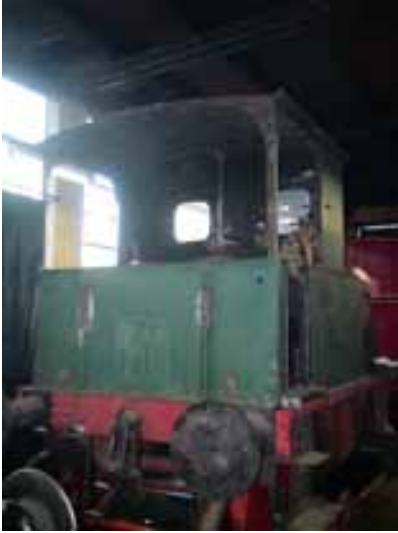
Open achterzijde machinistenhuis

Bij de reconstructie zullen onder andere de bijzondere interne vorm van de kolenbakken worden teruggebracht. Verder zal als bijzonder kenmerk de open achterzijde van het machinistenhuis worden hersteld. Deze voor dit type locomotieven, in de beginfase, kenmerkende verschijningsvorm biedt de bezoeker onderweg een goed beeld te geven van de werkzaamheden van het locomotiefpersoneel en de werking van de stoomlocomotief. Verder laat het duidelijk zien aan welke werkomstandigheden mensen in die tijd (wintermaanden) werden blootgesteld.

Indien blijkt dat het gebruik van de locomotief in de wintermaanden onpraktisch is door de open achterzijde zal alternatief een afneembare achterplaat worden geconstrueerd volgens origineel model welke afhankelijk van de situatie kan worden aangebracht.

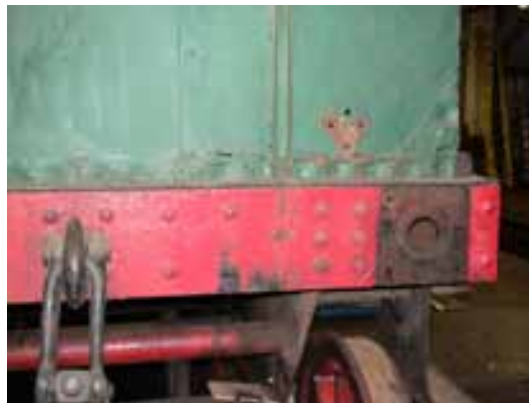
Detail slechte conditie origineel plaatwerk

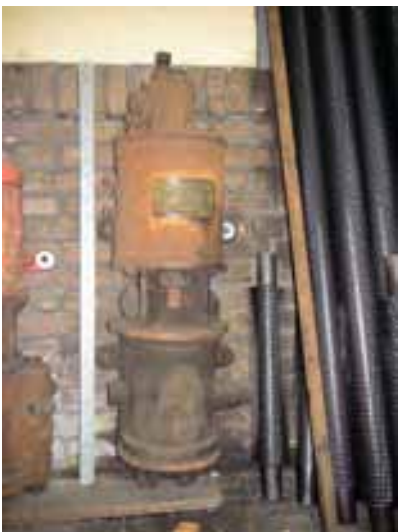
Voor de reconstructie van het systeem is er reeds de beschikking over een van de NS afkomstige originele enkeltraps luchtpomp. Deze pomp is van het type dat werd toegepast op de locomotieven van dit type.

In collectie aanwezig originele NS luchtpomp

Voor het hergebruiken zal deze luchtpomp moeten worden gereviseerd. De pomp is reeds voor onderzoek uiteengenomen en de volgende werkzaamheden zullen moeten worden uitgevoerd:

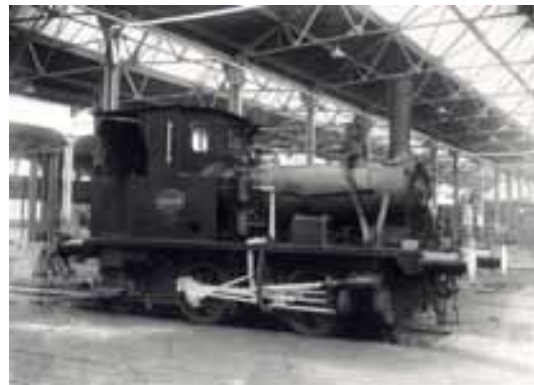
Plaatsing luchtpomp op locomotief type 6500

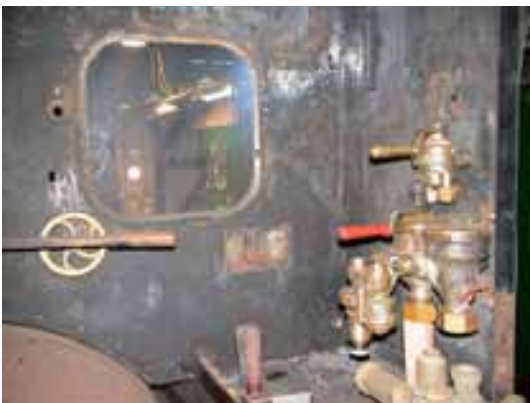
Op de locomotief zijn twee typen remkranen aanwezig. Eén voor de beremming van de trein en één een direct werkende remkraan voor de beremming van de locomotief. Van beide typen remkranen zijn originele NS / SS exemplaren in bezit van de museumstoomtram. Deze kunnen na revisie worden aangebracht.

Locremkraan en treinremkraan bij proefplaatsing op locomotief

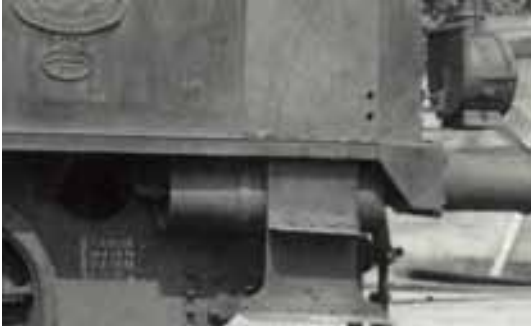
Oorspronkelijk beschikte de locomotieven over een tweetal hoofdreservoirs welke aan beide zijden van de locomotief onder de kolenbakken en deels achter de tree-ijzers waren aangebracht. Opvallend detail hierbij was dat de uiteinden van de reservoirs waren voorzien van holle bodems. Deze constructie zal geheel worden teruggebracht.

Plaatsing hoofdreservoir

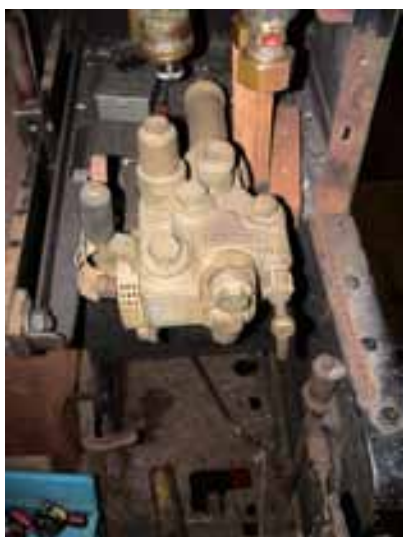
De museumstoomtram beschikt over een vacuümejecteur waarmee het benodigde vacuüm voor de beremming van de trein kan worden gecreëerd. Deze ejecteur van het type "Gresham & Craven dreadnought" is afkomstig van de NS / SS en vormt dus een origineel onderdeel. De algehele staat van dit onderdeel is goed te noemen, alleen de ejecteurkegels ontbreken en zullen moeten worden vernieuwd en de spiegel van de bedieningsklep moeten worden geslepen. Verder zal het bronzen huis moeten worden nabewerkt en worden gepolijst.

Vacuümejecteur bij de proefplaatsing op de locomotief

De ejecteur zal op de oorspronkelijke plaats, bovenop de kolenbak aan machinistenzijde, worden aangebracht.

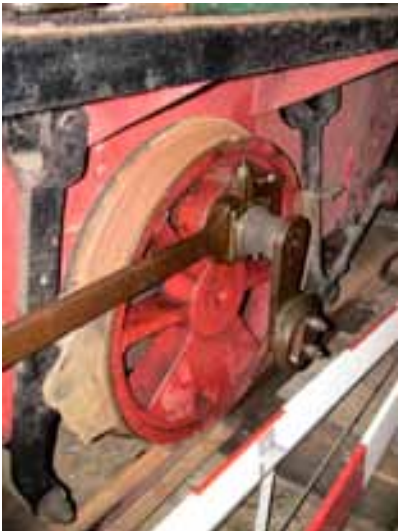
Het op de locomotief aanwezig mechanische gedeelte van het remwerk komt in grote lijnen niet overeen met het systeem zoals gereconstrueerd zal worden. Aanwezig zijn een tweetal remblokken op elk van de achterwielen, terwijl bij NS / SS de remblokken aan de voorzijde van de achterwielen en aan de achterzijde van de voorwielen was aangebracht. De overbrenging van de remcilinders en de handrem geschiedt via een centrale as welke weer de remblokken op de achteras bedient. De verbinding tussen de remblokken tussen achteras en vooras geschiedt door een opvallende constructie van aan elke zijde van het frame een tweetal remspanners met een tuimelas. Dit gehele systeem van stangen zal conform originele tekeningen worden aangemaakt.

Aanwezige remblokken

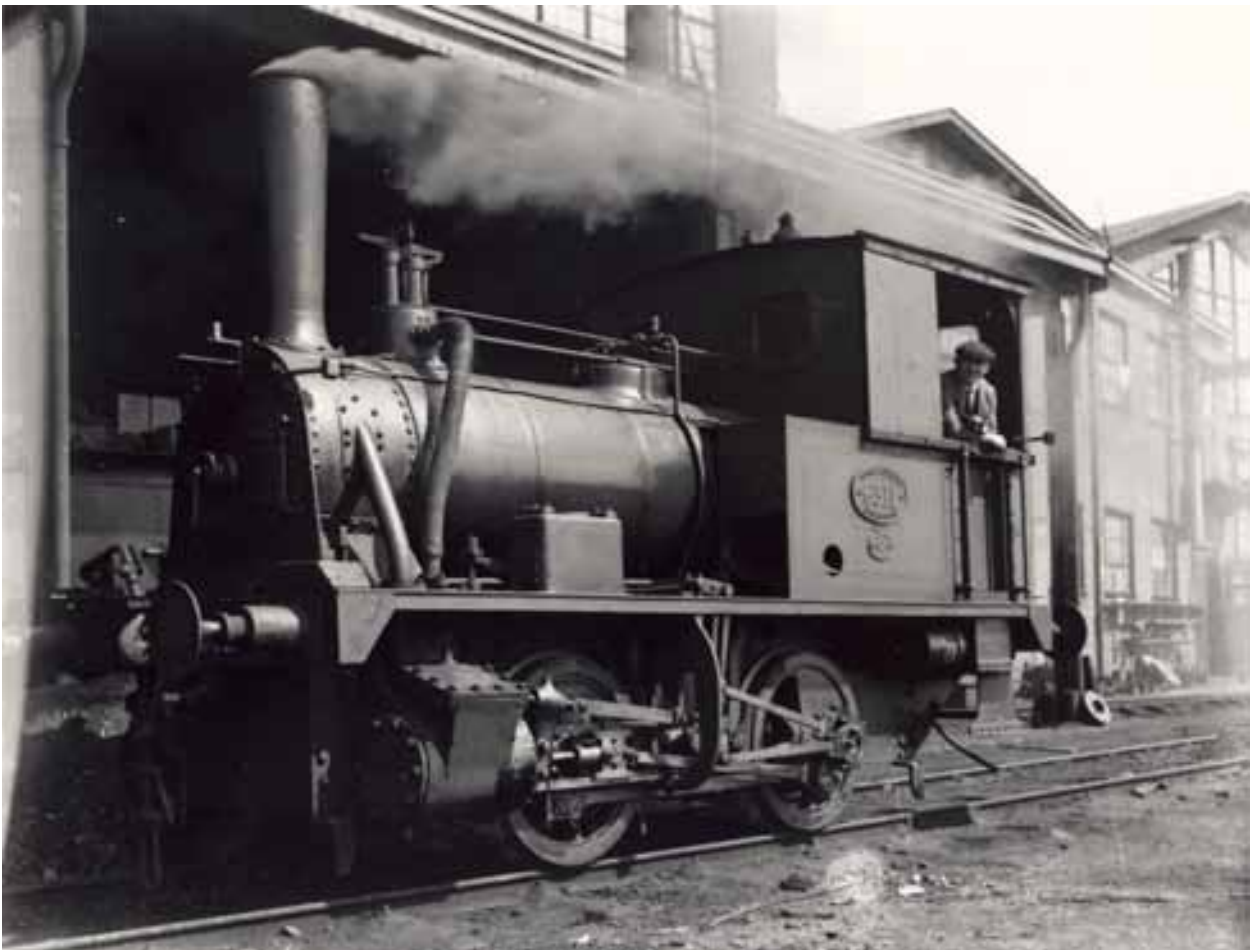
Opvallend onderdeel van de locomotief is de zandstrooi-installatie, die werkt op de voorwielen om te zorgen voor voldoende grip op de wielen bij gladde rails.

De installatie wordt gevormd door een tweetal gietijzeren kasten welke boven de voorwielen aan beide zijden van de locomotief op de voetenplaat zijn geplaatst. Door middel van een stangenstelsel kan vanuit het machinistenhuis afhankelijk van de rijrichting aan de voorzijde of aan de achterzijde van de wielen zand op de rails worden gestrooid.

Zandstrooi-installatie boven voorwiel op voetenplaat

Omdat deze installatie niet aanwezig was op de te restaureren locomotief zal de installatie als geheel moeten worden gereconstrueerd. Belangrijkste en meest complexe onderdelen hierbij zijn de kasten welke op de voetenplaat worden aangebracht. Om deze te vervaardigen zal een gietmal moeten worden gemaakt en zullen een tweetal gietstukken moeten worden gegoten. Verder zal dit gietstuk nabewerkt moeten worden en voorzien worden van schuiven om het strooien te controleren. Het aanmaken van het stangenstelsel voor de bediening en de pijpen voor het transport van het zand naar de wielen behoren tevens tot de werkzaamheden.

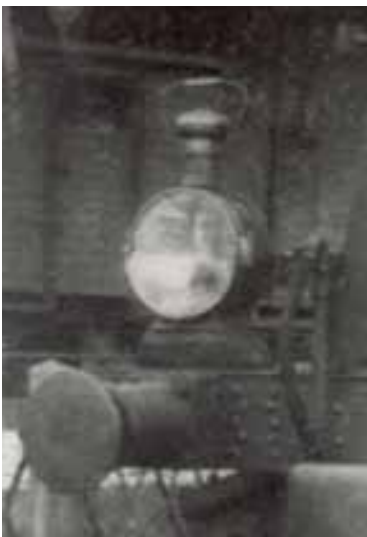
In de tijdsperiode waarin de locomotief zal worden gerestaureerd was dit type locomotief voorzien van een tweetal petroleumlantaarns volgens het model Staatsspoorwegen. Dit model was afwijkend van het latere model zoals gebruikt bij de Nederlandsche Spoorwegen. Met name de beugel voor het tillen van de lantaarn en de bolvormige rookgasafvoer.

Verder zullen op de locomotief aan de voorzijde en aan de achterzijde lantaarnijzers worden aangebracht waarop de lantaarns geplaatst worden. Deze zullen worden voorzien van de houten blokken welke kenmerkend zijn bij toepassing van de lantaarns van het model staatsspoorwegen.

Voor de restauratie kan gebruik gemaakt worden van een tweetal lantaarns welke in het museum aanwezig zijn van het model NS. Door aanpassing van de beugel en de rookgasafvoer kan het juiste model lantaarn worden verkregen.
